汽车侧围外板冲压缺陷的数值模拟及改进措施

摘要: 为了提升汽车侧围外板的表面质量, 寻求解决侧围外板尾灯翻边圆角棱线波浪的方案, 结合理论分析、工艺分析及生产经验, 利用 AutoForm 分析软件完成数值模拟, 还原制件缺陷产生过程, 并首次引入压强参数来判定缺陷。在制定过渡区整改方案后, 再次应用数值模拟仿真手段对比分析方案优劣并择优对模具进行整改。结果表明: 通过压强参数判定制件贴合模具状态, 可更清晰判定缺陷产生的阈值问题; 修改翻边过渡区, 可解决侧围外板尾灯翻边圆角棱线波浪的问题, 并节约修磨成本 2 元/辆, 车型周期内共计节约 103 万元, 为汽车行业冲压外覆盖件的质量提升提供参考。

Numerical simulation and improvement measures on stamping defects for automobile side-frame outer panel

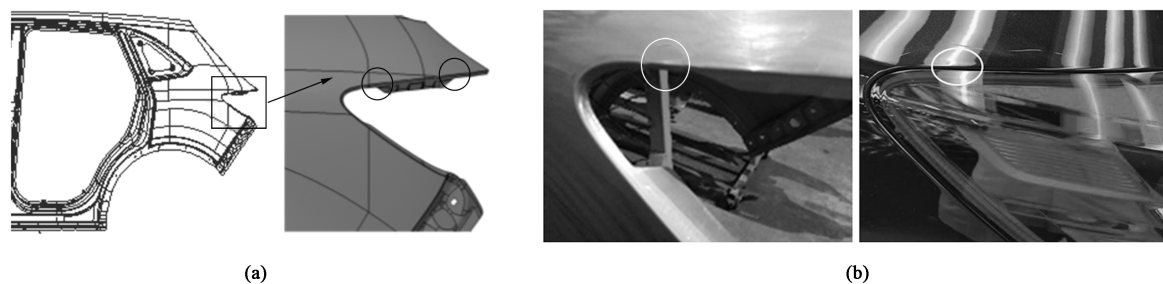
准备过程中出现了尾灯处翻边圆角棱线波浪缺陷,如图 1 所示。缺陷位置为尾灯上部翻边圆角前后共两个凹坑,制件漆前、漆后缺陷均可见,表面质量无法达到 AUDIT 评审要求。经过反复调试仍无法解决,需要进行百分百返修。为使缺陷观察和分析说明方便,本文重点讲解前侧缺陷,后侧缺陷同理分析与整改。

图 1 制件的缺陷位置 (a) 及形貌 (b)

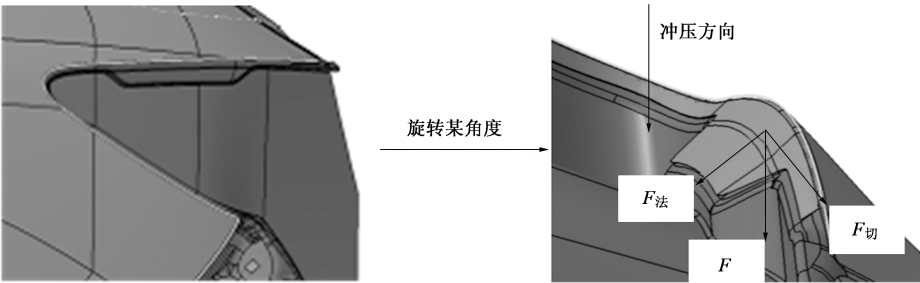
(3) 非垂直翻边。在翻边过程中翻边镶块的运动方向与制件的翻边方向不一致,存在“侧拍”的情况,即在翻边到底时存在垂直于翻边面的分力,如图 3 所示。其中, F 为翻边镶块施加的力, $F_{\text{法}}$ 和 $F_{\text{切}}$ 为法向和切向两个分力。在多料翻边的情况下, $F_{\text{切}}$ 有可能将多余的料擀向翻边圆角棱线,导致缺陷产生。

图 3 翻边工序受力分析
Fig. 3 Force analysis in flanging process

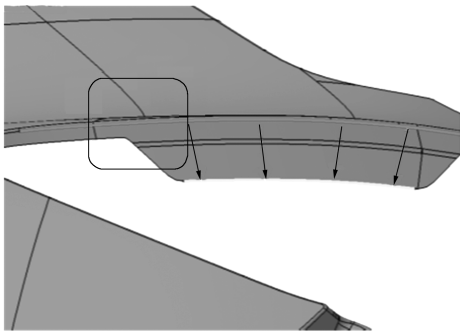
(1) 翻边多料。缺陷位置处在曲面翻边区域，在翻边过程中，板料从大弧度面流向小弧度面流动，存在必然的多料趋势，如图 4 所示。

图 4 翻边多料情况
Fig. 4 Over-flanging situation

坑，而这个凹坑恰好处在长短翻边交接位置，见图 4 方框位置。该位置属于制件翻边面的应力弱区，在翻边过程中极易在该处聚料。

通过上述两点分析，可以还原出缺陷发生的过程。在翻边过程中，由于处于多料翻边区域，板料存在聚料趋势；而缺陷位置处于应力弱区，大量板料向该处聚集，导致该位置处于多料状态；在翻边到底时，翻边镶块对缺陷位置翻边面施加法向压力，使得板料向翻边圆角棱线处流动，导致翻边圆角多料，棱线变形，产生凹坑。

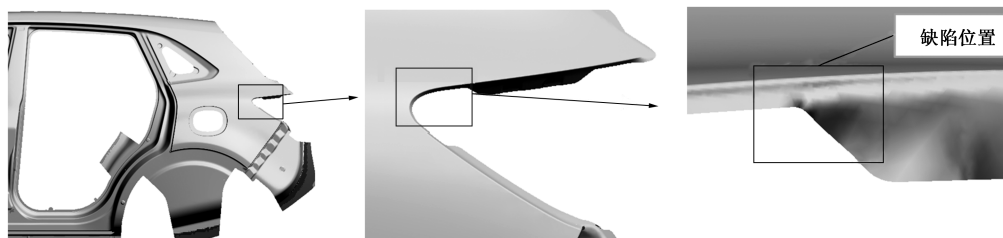
按照所建数模进行 CAE 分析，并对翻边过程进行逐步检查，发现缺陷发生位置确实出现严重的聚料情况。图 6 为翻边行程结束前 3 mm 时的聚料状态（到底前 3 mm 是常规用来判断翻边、整形状态的节

图 6 CAE 分析聚料情况

点, 因为此时翻边整形工作接近完成, 且强制校直尚未开始, 最能体现真实状态)。至此, CAE 分析结果与前文一致。虽然数值模拟再现了缺陷的产生过程及结果, 但由于多料状态无法量化, 缺少阈值, 无法直接判断缺陷程度, 需要进一步寻找缺陷的判定依据。

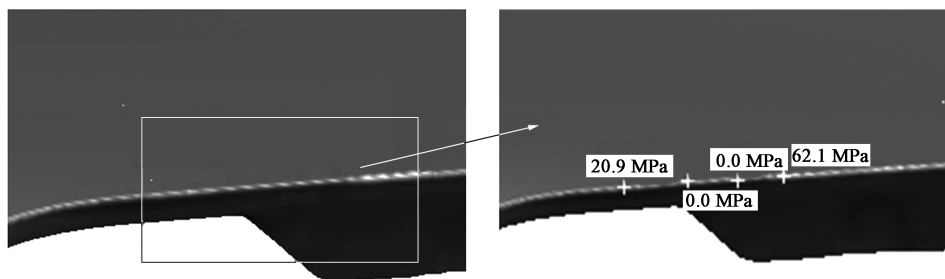
图 7 为缺陷位置翻边到底时板料所受接触压强, 可以明显观察到, 在缺陷发生位置板料所受接触压强消失, 其数值结果为“零”, 说明板料不贴合凸模。再结合前文的理论分析及制件的缺陷表现, 可以确定使用接触压强判定缺陷是合理且有效的。

图 7 缺陷位置接触压强数值分析结果

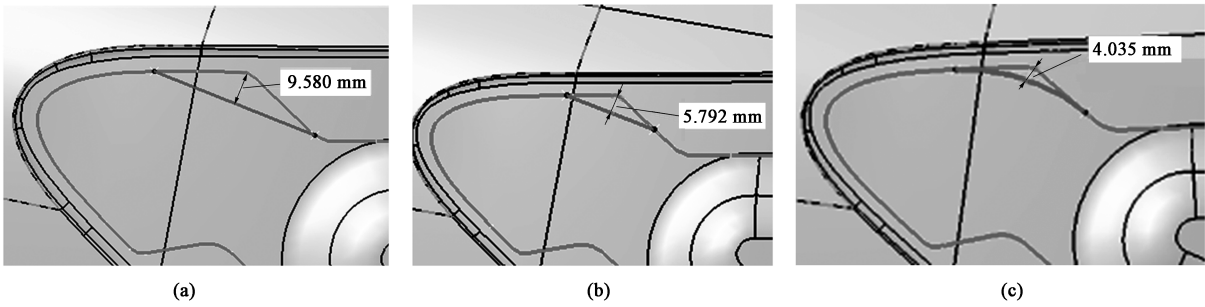
图 8 缺陷整改方案
(a) 方案 1 (b) 方案 2 (c) 方案 3
Fig. 8 Rectification schemes for defect
(a) Scheme 1 (b) Scheme 2 (c) Scheme 3

综合上述分析, 通过增大翻边过渡区来缓解长短翻边交接点问题是可行方案。为了实现最小整改量, 达到最好的整改效果, 制定如下 3 种整改方案, 如图 8 所示, 并再次使用数值模拟分析加以验证。图 8 中数值为翻边过渡区整改的最大工作量。

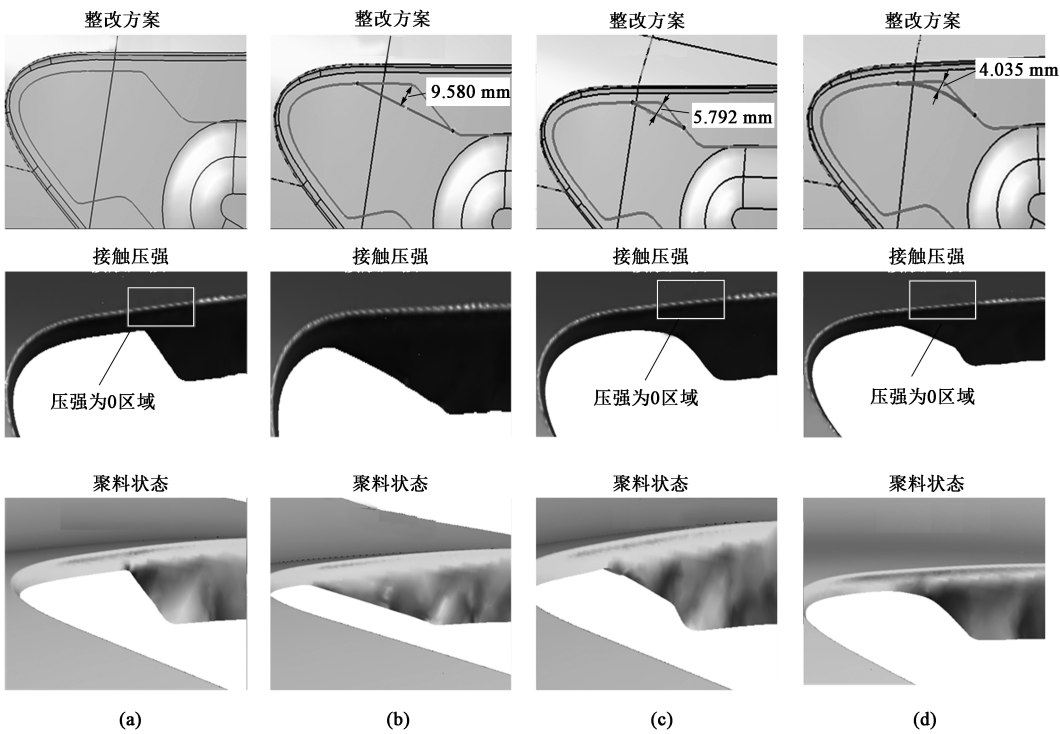
(1) 接触压强: 从分析结果可以看出, 按照方案 1 整改后可以明显看出接触压强为“0”的区域消除, 即板料上翘现象消除, 方案 1 有效。其余方

图 9 各方案的分析结果
(a) 原始工艺 (b) 方案 1 (c) 方案 2 (d) 方案 3
Fig. 9 Analysis results of each scheme
(a) Original process (b) Scheme 1 (c) Scheme 2 (d) Scheme 3

案的接触压强没有明显优化。

(2) 聚料状态：按照方案 1 整改后，聚料幅度明显降低；按照方案 2 及方案 3 整改后，聚料趋势有轻微改善。通过数值模拟仿真分析及验证，方案 1 对于缺陷的消除有明显效果，故按照方案 1 执行最终整改。

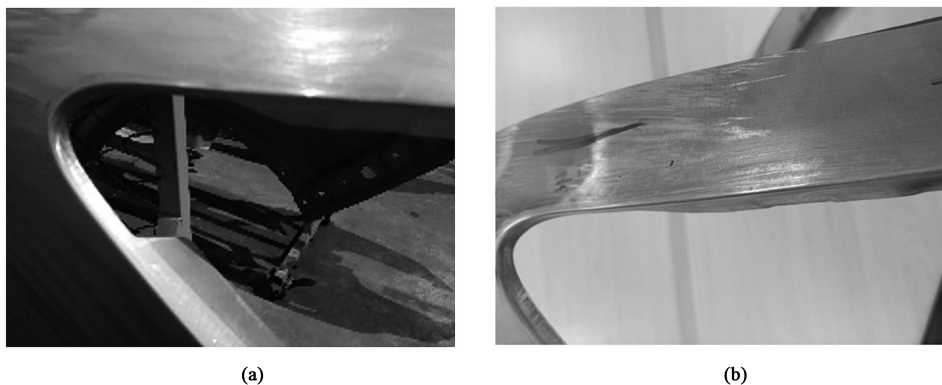
图 10 方案 1 实施效果
(a) 整改前制件状态 (b) 整改后制件状态

根据方案 1 进行产品变更、工艺及模具更改后，出件验证，前侧翻边圆角棱线波浪问题彻底消除，如图 10 所示，并按照此方法整改后侧，完成全部的

整改工作。消除一个制件固定返修点，降低单车返修工时 4 min，降低返修成本约 2 元/辆，车型生产周期内共节约成本 103 万元。
