35钢延长拉杆过热断裂原因分析

摘要: 延长拉杆是输电线路重要的承载连接金具。结合一起500 kV输电线路延长拉杆断裂实例, 通过对延长拉杆进行宏观检测、材料成分检测、室温和高温力学性能检测、不同热处理条件下的金相组织观察、断口形貌观察、通流试验等进行分析, 研究引起延长拉杆过热断裂的原因。结果表明, 当引流线夹接触不良或断开时, 会导致延长拉杆通过大电流后长时间严重发热, 使延长拉杆珠光体组织由层片状结构转变为球状结构, 在导线拉力的作用下延长拉杆发生蠕变, 承载面积减小, 且抗拉强度大大降低, 最终在导线拉力作用下发生断裂。研究结果对线路巡线和引流线夹安装修复工作有一定的指导意义。

Analysis on reasons of overheating fracture for 35 steel extension rod

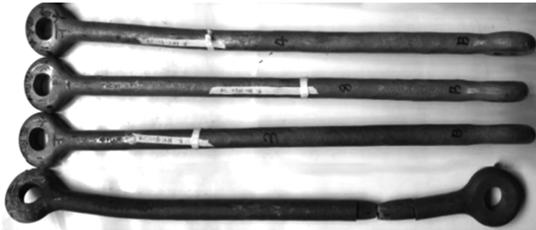
对断裂延长拉杆和未断延长拉杆进行宏观观察。断裂延长拉杆的颜色深黑, 拉杆有弯折, 弯折处有脱落的氧化皮; 其余未断延长拉杆的颜色为正常发

暗的镀锌色，如图 1 所示。断裂延长拉杆的断口有明显的塑性变形，断口颜色呈深黑，且两侧断口均有熔点，熔点应为延长拉杆最后断裂点发生引弧放电所致，如图 2、图 3 所示。断裂延长拉杆的断口处直径为 $\Phi 16.07$ mm，延长拉杆的直径为 $\Phi 22.19$ mm，断口的断面收缩率约为 47.4%。

图 1 更换的延长拉杆图片
Fig. 1 Image of replaced extension rod

断裂延长拉杆的颜色发黑，表面存在氧化皮；断口颜色为深黑，表面有融化点，应为最后断开时发生引弧放电所致。断裂延长拉杆的断口有明显的

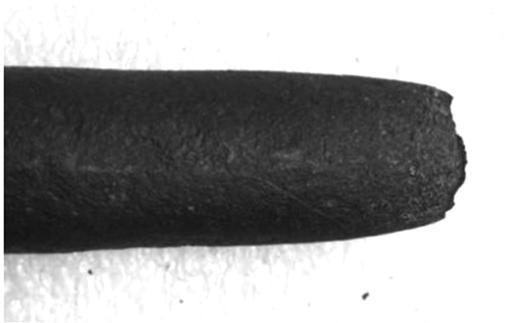
图 2 断裂延长拉杆断口附近形貌
Fig. 2 Morphology near fracture of fractured extension rod

对断裂延长拉杆的断口进行观察, 断口表面存在光亮区, 亮点呈熔化状, 断口处有明显的颈缩现象, 如图 2、图 3 所示。断口光亮区的微观形貌具有光滑的凹坑, 如图 9 所示; 其余部位的微观形貌具有韧窝特征, 属于韧性断裂, 如图 10 所示。对断口的光亮区域和韧窝区域进行能谱分析 (表 4), 结果显示, 光亮区域中 C 元素含量高于韧窝区域, 这主要是由于光亮区域发生熔化造成的。

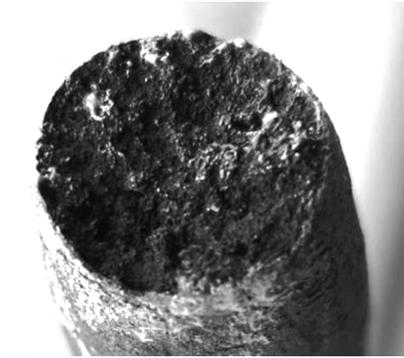
图 3 断裂延长拉杆断口形貌
Fig. 3 Fracture morphology of fractured extension rod

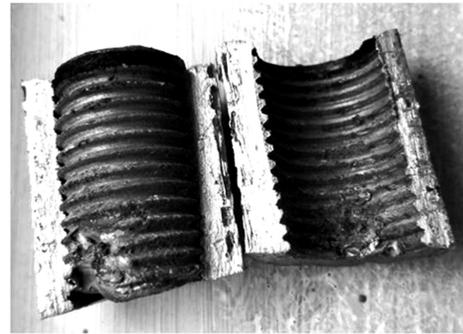
图 4 为与断裂延长拉杆连接的支撑杆，支撑杆局部区域发生熔化，表明在运行中支撑杆内部的温度过高，导致螺栓和杆壁发生熔化。支撑杆的成分为铝，而铝的熔点为 660 °C，说明在运行中该部位

图 4 支撑杆局部熔化形貌
Fig. 4 Local melting morphology of support rod

温度至少达到 660 °C 以上。

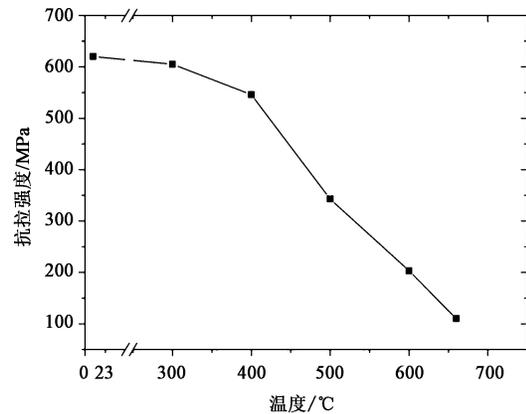
取新延长拉杆加工成直径为 $\Phi 10$ mm 的圆形截面比例拉伸试样, 其中比例系数 k 取值 5.65, 参照 GB/T 228.2—2015^[20] 进行高温拉伸试验, 不同温度下试样的抗拉强度检测结果如表 3 所示。图 5 为新延长拉杆不同温度下的抗拉强度曲线图, 由图 5 可知, 随着试验温度的升高, 新延长拉杆的抗拉强度逐渐降低。当试验温度为 300 °C 时, 新延长拉杆的抗拉强度为 605 MPa, 和室温下的抗拉强度相当; 当试验温度升高为 500 °C 时, 新延长拉杆的抗拉强度急剧下降, 抗拉强度值为 343 MPa, 和室温抗拉强度相比降低了 44.7%, 抗拉强度值不满足要求 (不小于 530 MPa); 当试验温度升高至 660 °C, 新延长拉杆的抗拉强度值仅为 110 MPa, 和室温抗拉强度相比降低了 82.3%。图 6 为新延长拉杆不同温度下进行拉伸试验后的照片, 由图 6 可知, 随着温度的升高, 新延长拉杆的颜色逐渐变黑。

图 5 新延长拉杆不同温度下的抗拉强度曲线
Fig. 5 Curve for tensile strength of new extension rod at different temperatures

延长拉杆的材质为 35 钢，其室温抗拉强度满足要求（不小于 530 MPa），且断裂延长拉杆的强度低于未断延长拉杆和新延长拉杆。高温拉伸试验的结果表明，随着试验温度的升高，新延长拉杆的抗拉强度逐渐降低；当试验温度升至 500 °C 时，新延长拉杆的抗拉强度仅达 343 MPa，远低于要求。

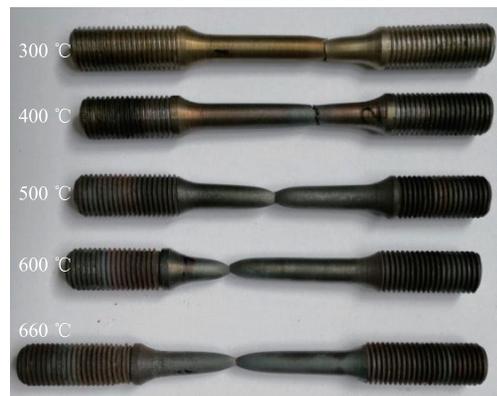
图 6 新延长拉杆的高温拉伸试样图片
Fig. 6 Images of specimens for new extension rod in high temperature tensile

新延长拉杆的高温拉伸试样的整体形貌如图 6

所示，300 °C 时试样表面呈金黄色，400 °C 时试样表面开始变为黑色，当温度为 500 °C 时试样整体为黑色。随着试验温度的升高，新延长拉杆断口的颜色由灰色变为黑色，断口处均有明显的颈缩现象，如图 11 所示。在扫描电镜下断口微观形貌均具有韧窝特征，属于韧性断裂，如图 12 所示。

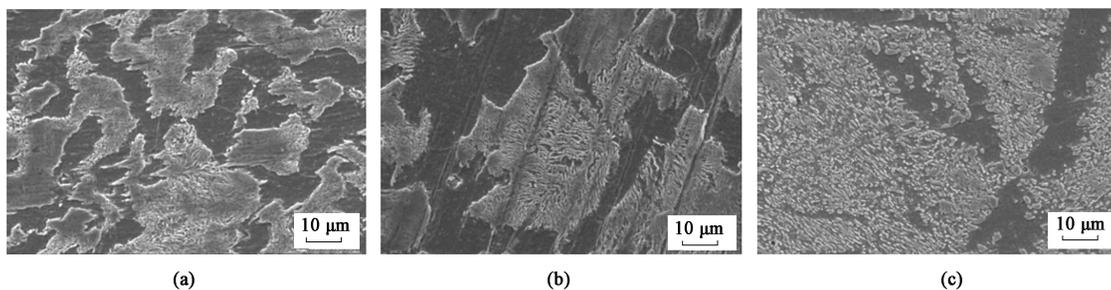
分别取断裂延长拉杆、未断延长拉杆和新延长拉杆试样制备金相试样, 在扫描电镜下进行金相组织观察。延长拉杆的组织为铁素体和珠光体, 如图 7 所示。新延长拉杆和未断延长拉杆的珠光体组织保持层片状结构, 如图 7a、图 7b 所示。断裂延长

拉杆的珠光体组织已完全发生球化, 无层片状特征, 如图 7c 所示。

图 7 延长拉杆金相组织

(a) 新延长拉杆 (b) 未断延长拉杆 (c) 断裂延长拉杆

延长拉杆的组织为铁素体和珠光体，未断延长拉杆和新延长拉杆的珠光体组织保持层片状结构，断裂延长拉杆的珠光体组织已发生球化。不同温度下新延长拉杆的金相组织观察结果表明，当温度为 660 °C 时，新延长拉杆的珠光体组织片层结构开始溶解并开始球化。组织球化是指材料长时间在高温下运行而发生的组织变化，高温下原子扩散速度加快，片层结构的渗碳体逐渐向颗粒状渗碳体转变，并聚集长大形成球状珠光体^[12,21-22]。珠光体的球化使相界面减少，减弱了界面强化的作用，并且减小了位错的运动阻力，降低了材料的强度和硬度^[23]。由于断裂延长拉杆长时间在高温下运行，珠光体组织发生球化，故其强度和硬度低于新延长拉杆和未断延长拉杆。

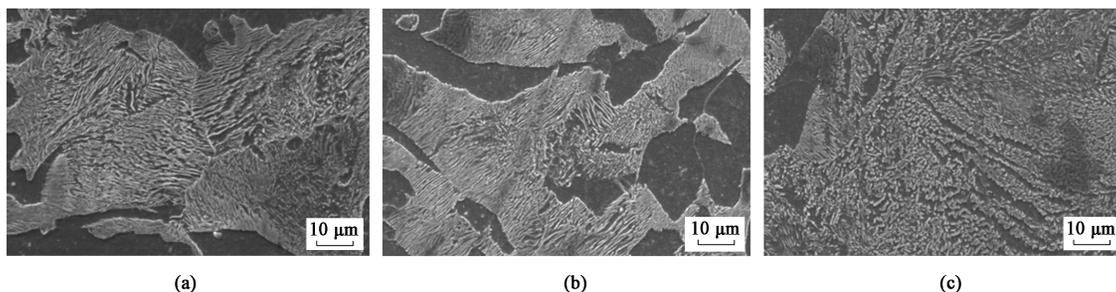
取新延长拉杆高温拉伸试验后的试样, 分别在相应温度下 (300、400、500、600 和 660 °C) 保温 20 min 后进行金相组织观察。温度在 300~600 °C 时, 试样的珠光体组织仍为层片状结构, 如图 8a、图 8b 所示; 当温度为 660 °C 时, 珠光体层片状结构开始溶解并发生球化转变, 如图 8c 所示。

图 8 不同温度下的新延长拉杆金相组织

(a) 300 °C (b) 600 °C (c) 660 °C

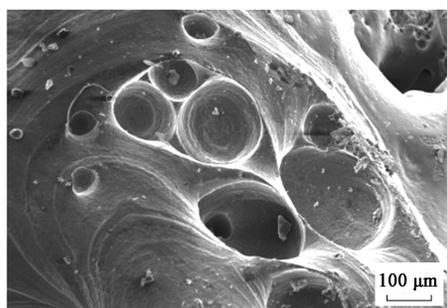
图 9 断口光亮区扫描电镜图像

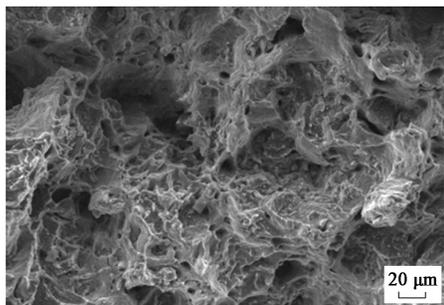
图 10 断口韧窝形貌

颈缩现象，其微观形貌呈现韧窝特征，属于韧性断裂。

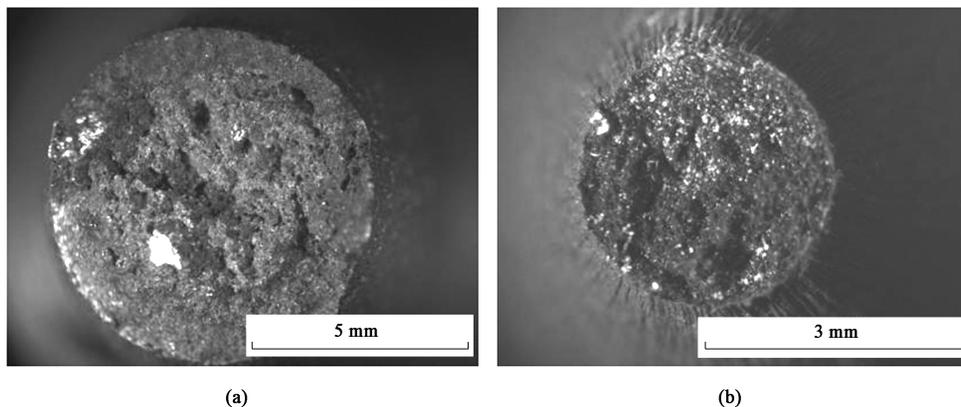
图 11 延长拉杆不同温度下的拉伸断口宏观形貌

(a) 300 °C (b) 660 °C

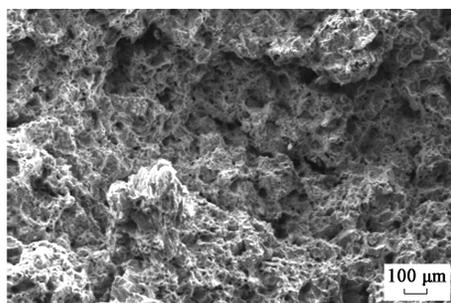
图 12 660 °C 下拉伸断口韧窝形貌

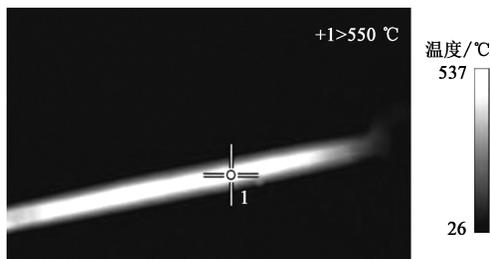
为了测试延长拉杆在通流情况下的温度分布情况，取新延长拉杆，在不同的电流下测试其温度分布状况。试验中若 10 min 内温度不再上升，则认为检测温度为该电流下新延长拉杆能达到的最高温度。新延长拉杆最高温度检测结果如表 5 所示，发热最高点在延长拉杆中段，如图 13 所示。随着电流的增大，新延长拉杆的最高温度基本呈线性升高，当试验电流达 1000 A 时，新延长拉杆的最高温度高于 550 °C，如表 5 所示。

图 13 延长拉杆红外检测温度分布图

根据延长拉杆的通流试验结果可知，随着电流的增大，延长拉杆的最高温度基本呈线性升高。因此可以推测，当引流线夹接触不良或者断开时，电流主要从延长拉杆通过，使延长拉杆严重发热，导致延长拉杆的珠光体组织球化，抗拉强度急剧下降，且发热将会使延长拉杆在导线拉力的作用下发生蠕变，使延长拉杆截面积减小，承载面积降低，最终延长拉杆在导线拉力的作用下因强度不足而断裂。

(3) 在运行中发现, 延长拉杆及附近金具有明显发热时, 建议检查引流线夹与耐张线夹的接触情况, 必要时对接触面重新打磨, 涂电力脂并按规定的力矩值进行紧固。
