汽车侧围外板冲压缺陷的数值模拟及改进措施

摘要: 为了提升汽车侧围外板的表面质量, 寻求解决侧围外板尾灯翻边圆角棱线波浪的方案, 结合理论分析、工艺分析及生产经验, 利用 AutoForm 分析软件完成数值模拟, 还原制件缺陷产生过程, 并首次引入压强参数来判定缺陷。在制定过渡区整改方案后, 再次应用数值模拟仿真手段对比分析方案优劣并择优对模具进行整改。结果表明: 通过压强参数判定制件贴合模具状态, 可更清晰判定缺陷产生的阈值问题; 修改翻边过渡区, 可解决侧围外板尾灯翻边圆角棱线波浪的问题, 并节约修磨成本 2 元/辆, 车型周期内共计节约 103 万元, 为汽车行业冲压外覆盖件的质量提升提供参考。

Numerical simulation and improvement measures on stamping defects for automobile side-frame outer panel

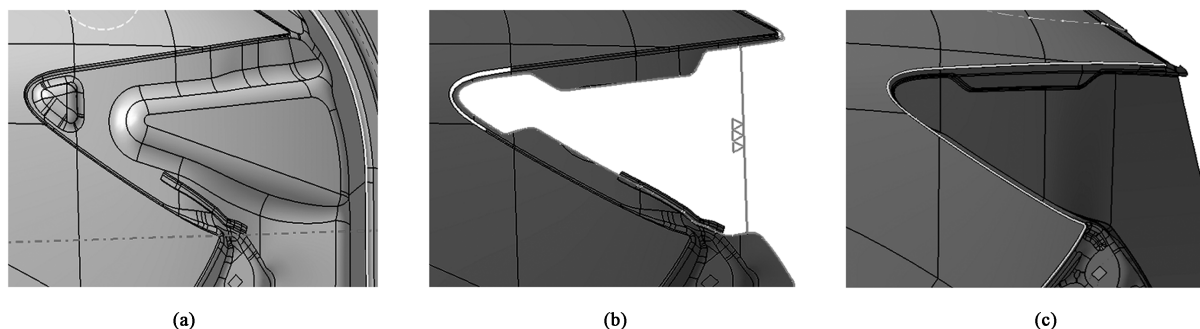
图 1 制件的缺陷位置 (a) 及形貌 (b)

准备过程中出现了尾灯处翻边圆角棱线波浪缺陷,如图 1 所示。缺陷位置为尾灯上部翻边圆角前后共两个凹坑,制件漆前、漆后缺陷均可见,表面质量无法达到 AUDIT 评审要求。经过反复调试仍无法解决,需要进行百分百返修。为使缺陷观察和分析说明方便,本文重点讲解前侧缺陷,后侧缺陷同理分析与整改。

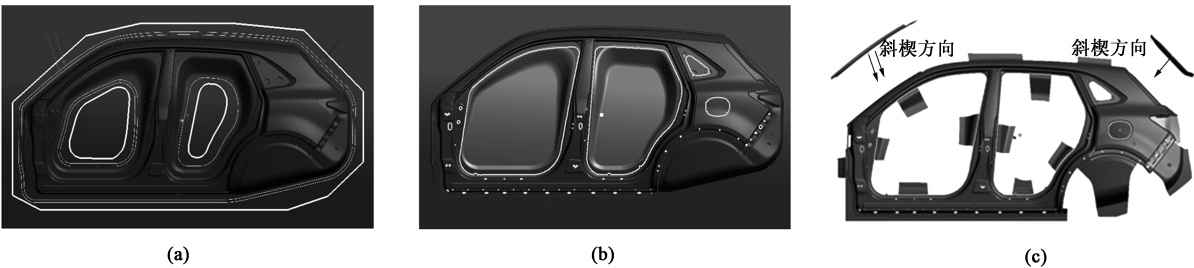
图 5 各工序建模结果
(a) 拉延工序 (b) 修边工序 (c) 翻边工序
Fig. 5 Modeling results of each process
(a) Drawing process (b) Trimming process (c) Flanging process

通过上述分析，已经基本确定了缺陷产生的原因，但由于只是理论分析、工艺分析及生产经验，分析结果不直观，需要借助数值模拟仿真技术——CAE 分析的方式重现缺陷的产生过程，并尝试寻找定性或定量的整改方案。本文采用 AutoForm 软件进行 CAE 分析，建模过程不做详述，建模结果如图 5 所示。
