犀利化侧围尾灯冲压工艺优化

摘要: 针对汽车侧围外板尾灯区域犀利化造型需求和产品结构特点, 并制定了产品工艺方案, 并创建了 CAE 分析模型, 利用 AutoForm 软件进行了 SE 同步仿真模拟分析, 结果发现, 尾灯造型的犀利化增加了侧围钣金的成形难度, 容易产生尖角开裂和拐角圆角起皱问题。分析开裂和起皱问题产生原因, 确定拐角处圆角大小、侧壁拔模角度、翻边深度等是导致零件开裂、起皱的主要因素, 经过产品多轮优化, 最终得出了合理的圆角大小、侧壁拔模角度和翻边深度等工艺参数, 解决了开裂和起皱问题, 同时满足了犀利化尾灯的造型需求, 提升了产品精致性。现场调试出件结果与前期 CAE 分析一致, 大大降低了该零件出现成形缺陷问题的风险。

Optimization of stamping process for sharp side wall taillight

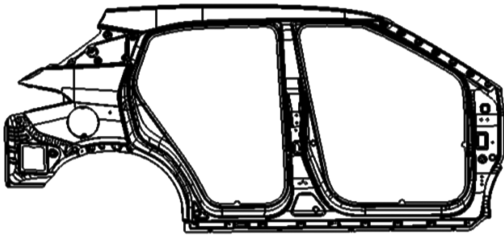
图 1 某车型侧围外板零件结构
Fig. 1 Part structure of side wall outer panel for a vehicle

图 1 为犀利化尾灯造型的侧围外板零件结构图，产品尺寸为 2.877 m×1.318 m×0.35 m（长度×宽度×高度）。在考虑侧围外板 A 面外观质量以及生产线机械手抓取旋转角等情况下，确定将车身偏离坐标 Y 向 16°作为第 1 道拉延工序的冲压方向，如图 2 所示。

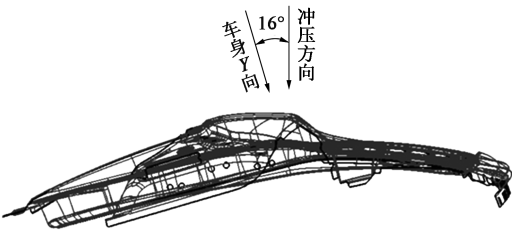
图 2 某车型侧围外板的冲压方向
Fig. 2 Stamping direction of side wall outer panel for a vehicle

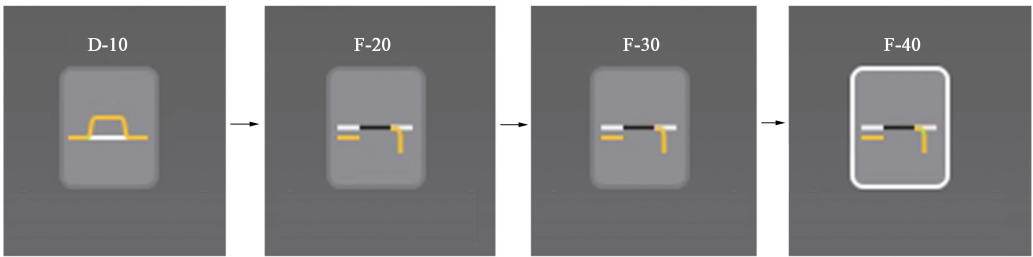
图 3 成形工序设置
Fig. 3 Settings of forming procedures

将每一工序所需要的工具体通过 CAD 软件进行设计并导入仿真分析软件中，相关成形参数设置参照表 2 进行，详细的工艺规划如图 3 所示，包括 D-10 拉延、F-20 修边+冲孔+整形、F-30 修边+整形+侧整形、F-40 冲孔+侧冲孔+侧整形等工序。

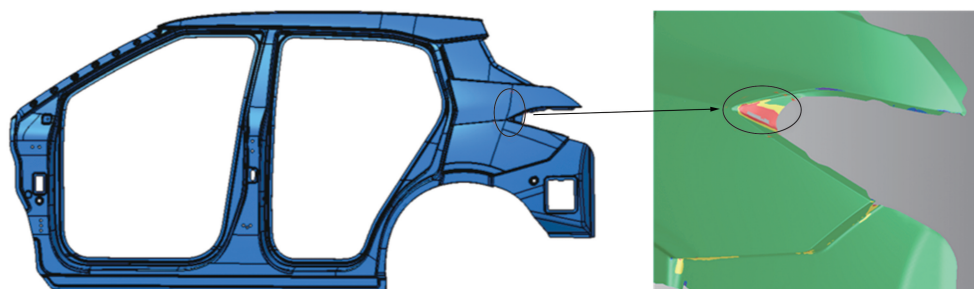
图4 侧围尾灯尖角开裂云图

Fig. 4 Nephogram of cracking at sharp corner of side wall taillight

从侧围外板成形极限图来看，侧围尾灯尖角区域存在较大的开裂风险，如图 4 所示。初步分析是由于侧围外板尾灯尖角处台阶深度较深和圆角过小，导致翻边成形后该区域开裂严重。同时，发现侧围尾灯拐角圆弧处外圆角有起皱趋势，如图 5 所示。

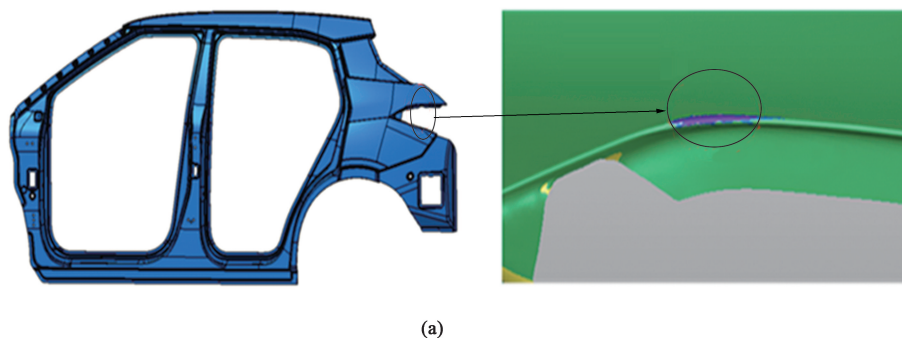
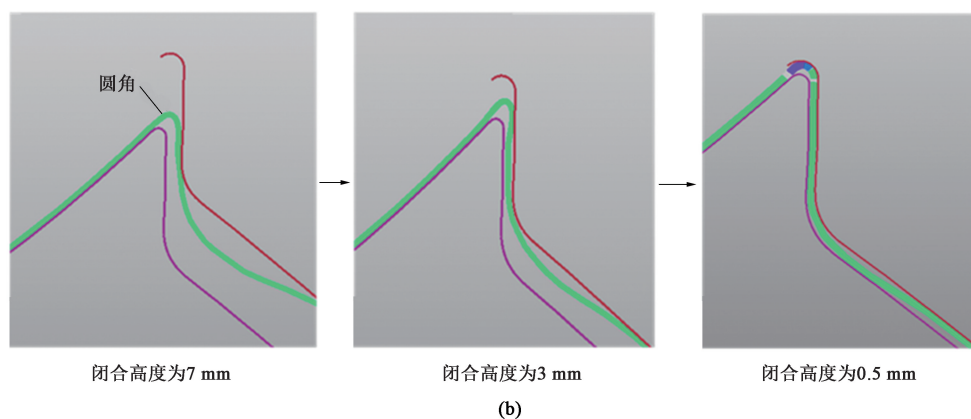
图5 侧围尾灯拐角圆弧起皱部位模拟云图 (a) 和模拟过程示意图 (b)

Fig. 5 Simulation nephogram of fillet wrinkling area at corner of side wall taillight (a) and schematic diagram of simulation process (b)

为了探究其起皱原因，通过对凹凸模闭合高度分别为 7、3 和 0.5 mm 时的成形情况进行追踪，可以发现圆弧处外圆角在翻边过程中存在明显的不顺。因此，针对侧围尾灯尖角区域开裂以及拐角圆弧起皱等成形缺陷，提出对应的解决措施。

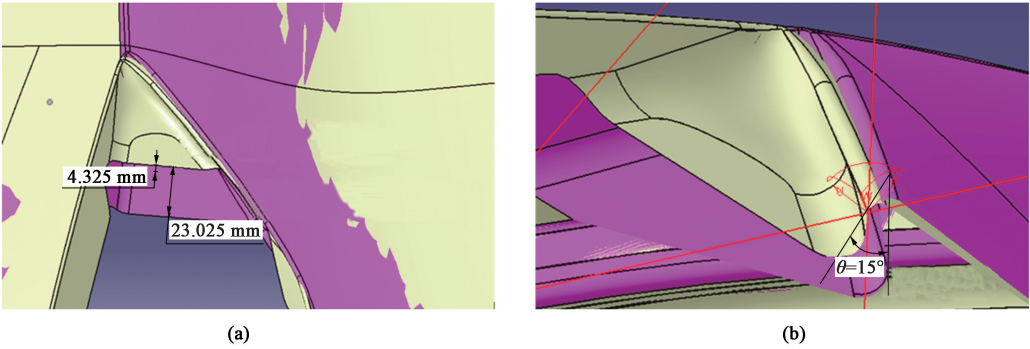
图 6 台阶深度优化示意图
(a) 降低台阶深度 (b) 增大侧壁拔模角度
Fig. 6 Schematic diagrams of step depth optimization
(a) Reducing step depth (b) Increasing side wall draft angle

针对尾灯尖角部位台阶深度较深的问题, 将该部位台阶深度降低约 4.3 mm, 同时增大 15°侧壁拔模角度, 如图 6 所示。图 7 为优化后尖角部位的成形情况, 从图 7 中可以看到, 产品优化后尾灯尖角部位的开裂问题得到明显改善, 但尖角部位的最大失效仍然大于 0.8, 且减薄率最大达到约 26%, 说明该部位仍然存在开裂风险, 还需进一步优化。

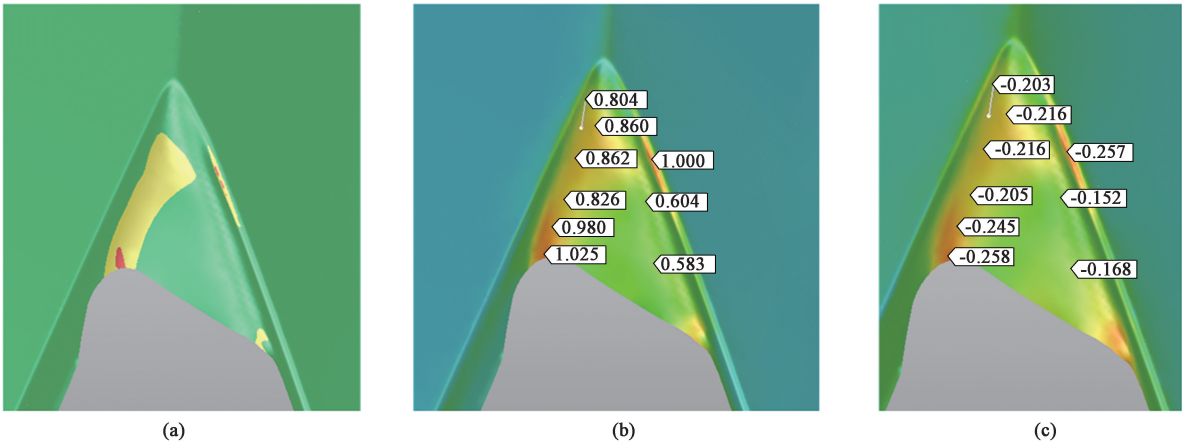
图 7 尖角部位优化后的开裂情况
(a) 成形性 (b) 最大失效 (c) 减薄率
Fig. 7 Cracking situation of sharp corner part after optimization
(a) Formability (b) Maximum failure (c) Thinning rate

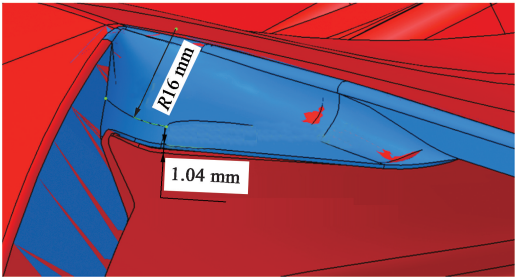
图 8 尖角部位二次优化方案
Fig. 8 Secondary optimization scheme for sharp corner part

图 8 和图 9 为尖角部位深度再次优化方案示意图以及优化后的成形开裂情况, 从图 8 和图 9 中可以看到, 继续将台阶深度降低约 1 mm 并且将尖角圆角半径增大至 16 mm, 尾灯尖角部位除局部圆角外其他部位的最大失效均在 0.8 以下, 并且减薄率也降至 22% (目标值) 以下, 说明该优化方案大大降低了尖角部位的开裂风险, 后续只需对局部圆角进行优化即可。

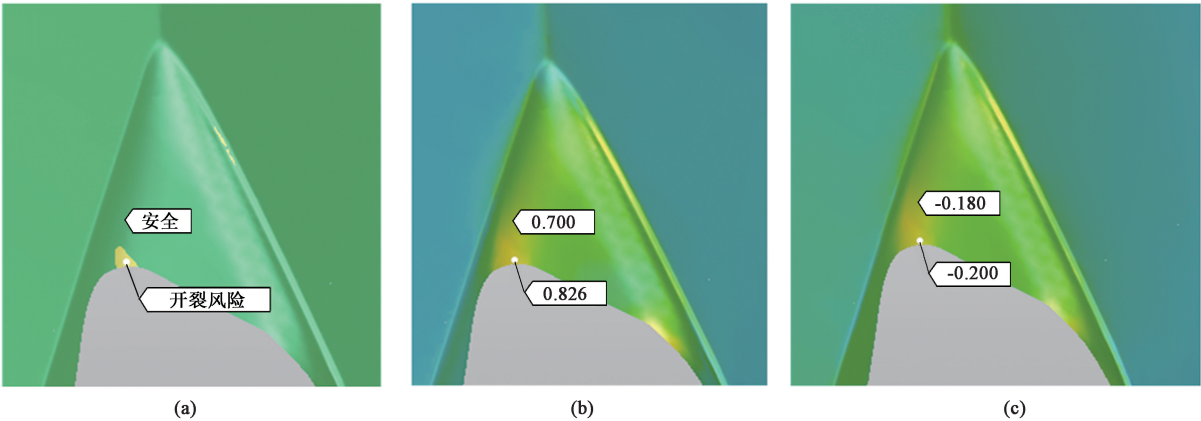
图 9 尖角部位二次优化后的开裂情况
(a) 成形性 (b) 最大失效 (c) 减薄率
Fig. 9 Cracking situation of sharp corner part after secondary optimization
(a) Formability (b) Maximum failure (c) Thinning rate

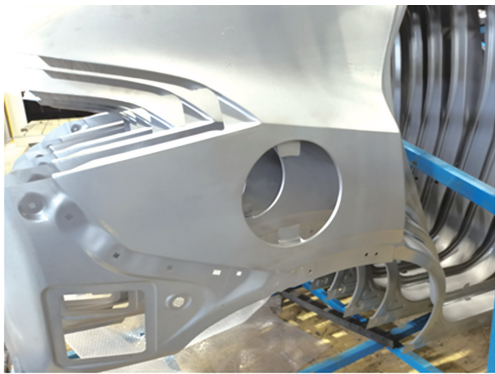
图 10 侧围外板生产验证
Fig. 10 Production verification of side wall outer panel

的侧围外板型面数据对模具进行数控编程加工，最终生产出的产品无开裂、起皱等成形缺陷，如图 10 所示。说明优化后的成形工艺以及工艺参数可以满足侧围外板进行犀利化造型的要求，大大增加了产品外形的竞争力。
